# バッテリー2個付車は 必ず**同時交換**して下さい！

## 実例紹介

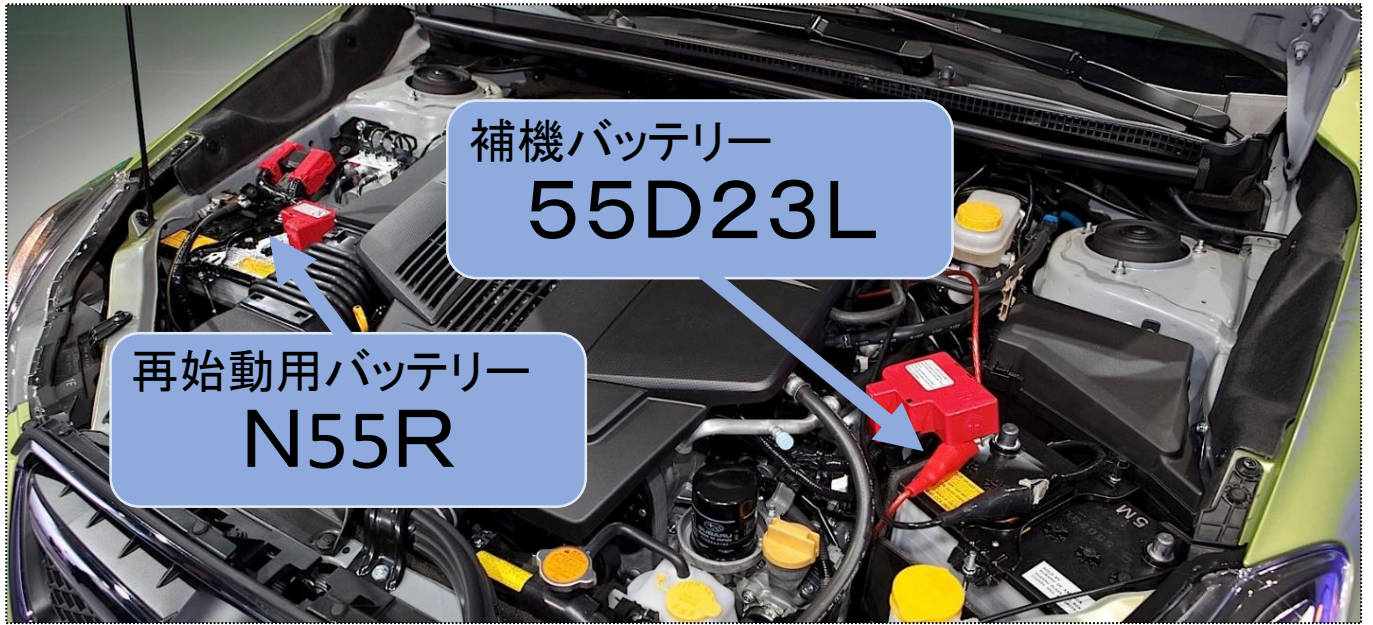
アイドリングストップが出来なくなり、  
**再始動用バッテリー(N55R)のみ交換**

しかし、1年半で再びアイドリングストップができなくなった

再始動用バッテリーは**1セルのみ補水液が無い状態(ショート)**

補機バッテリーは**2Vにまで低下**していた

片方だけバッテリー交換した為、  
古いバッテリーに引っ張られてしまい  
過充電・過放電を繰り返し、短期間で消耗してしまった

バッテリーが2個搭載されている場合は  
**必ず同時交換**して下さい！
